KIRKONKYLÄN ASEMAKAAVAN MUUTOS KORTTELISSA 191 (RAJAN ALUE)

ASEMAKAAVAMUUTOKSEN SELOSTUS, EHDOTUS

Selostus liittyy 17.6.2024 päivättyyn kaavakarttaan.

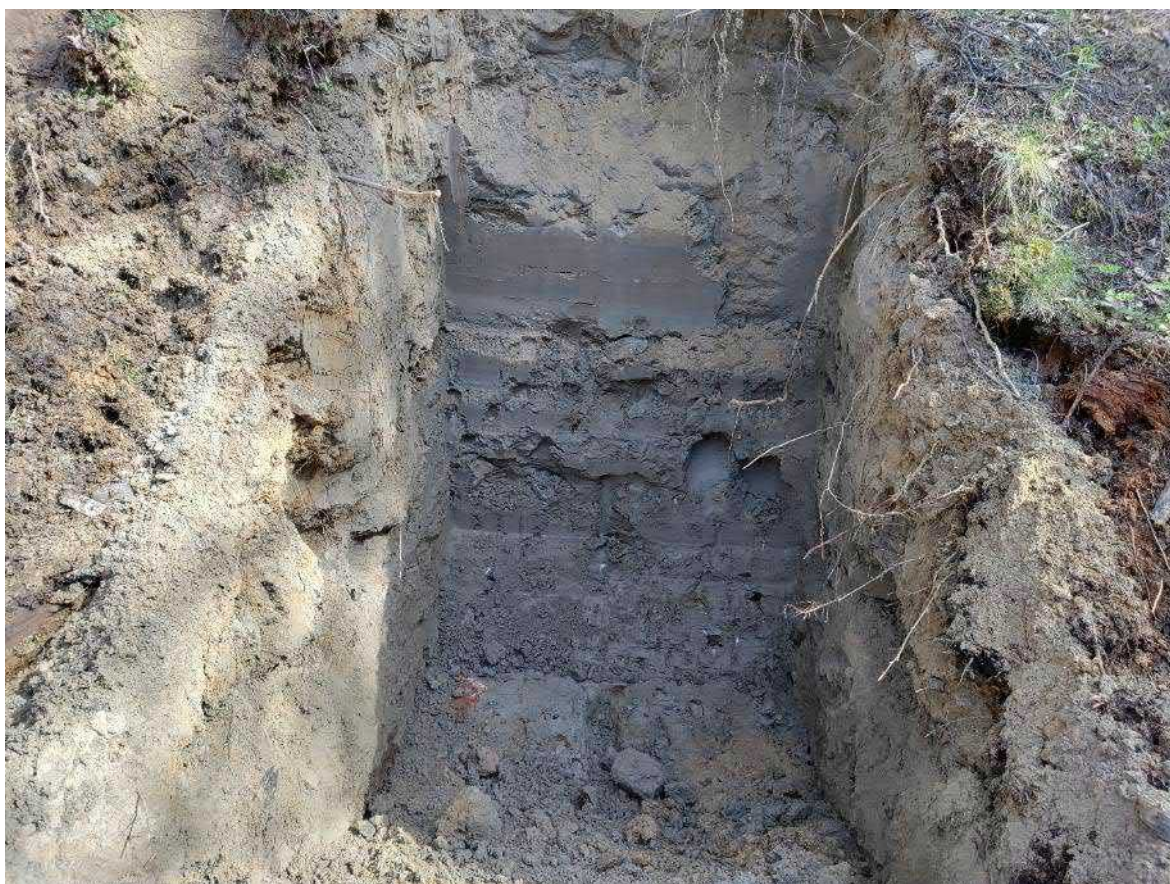
Kuva 2. Koekuoppa FCG4 (Rata 1, taustavalli).

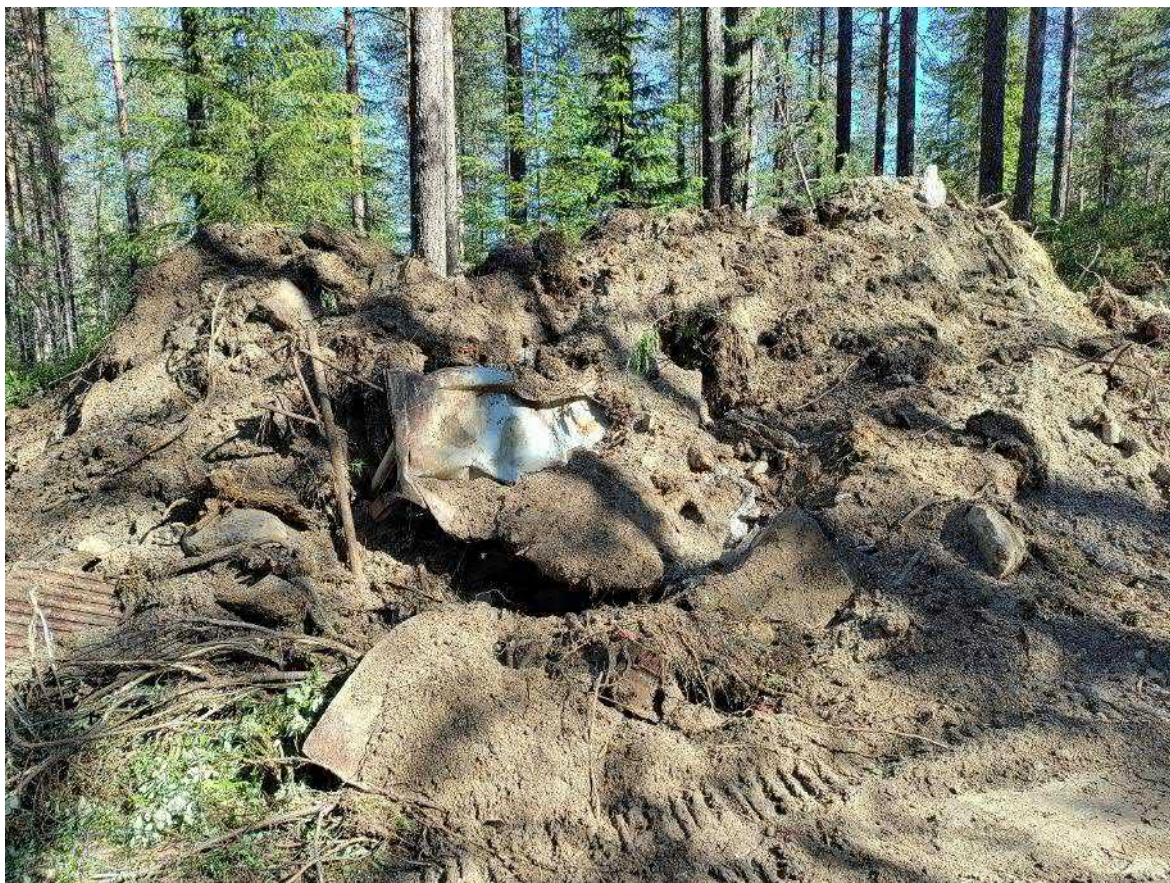
Kuva 8. Kasalle kaivettua jätetäyttöä radan 1 alueelta.

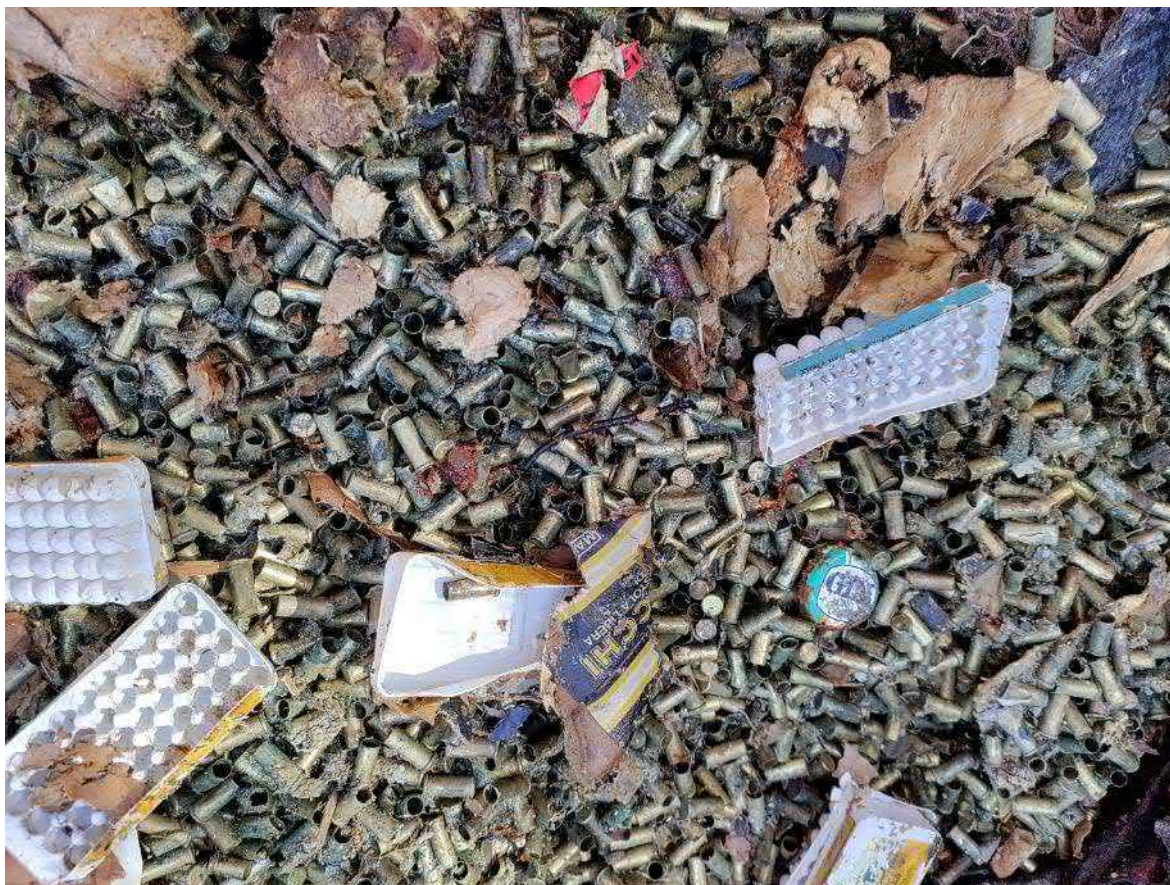
Kuva 9. Yksityiskohta radan 1 alueelta kaivetusta jätteestä.

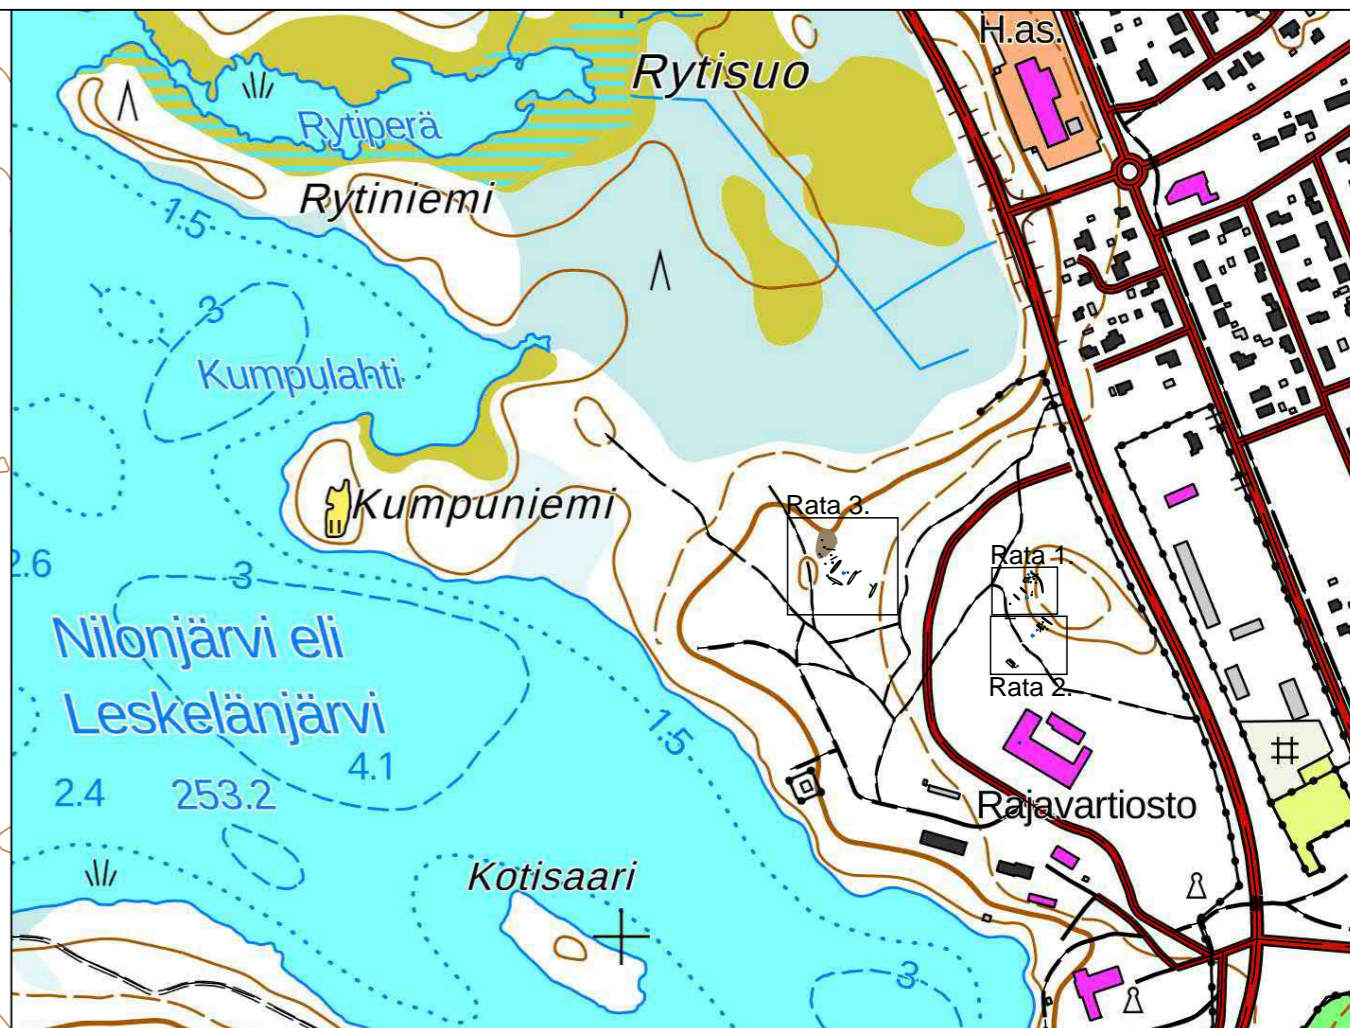
VNa 214/2007 kynnys- (KYA) ja ohjearvojen (alempi oa=AOA, ylempi oa=YOAA) ylitykset:

FCG8: $>C_{10}^{C_{21}}$ 360 mg/kg (AOA), $>C_{21}^{C_{40}}$ 790 mg/kg (AOA), $>C_{10}^{C_{40}}$ 1200 mg/kg (KYA), Pb 72 mg/kg (KYA)

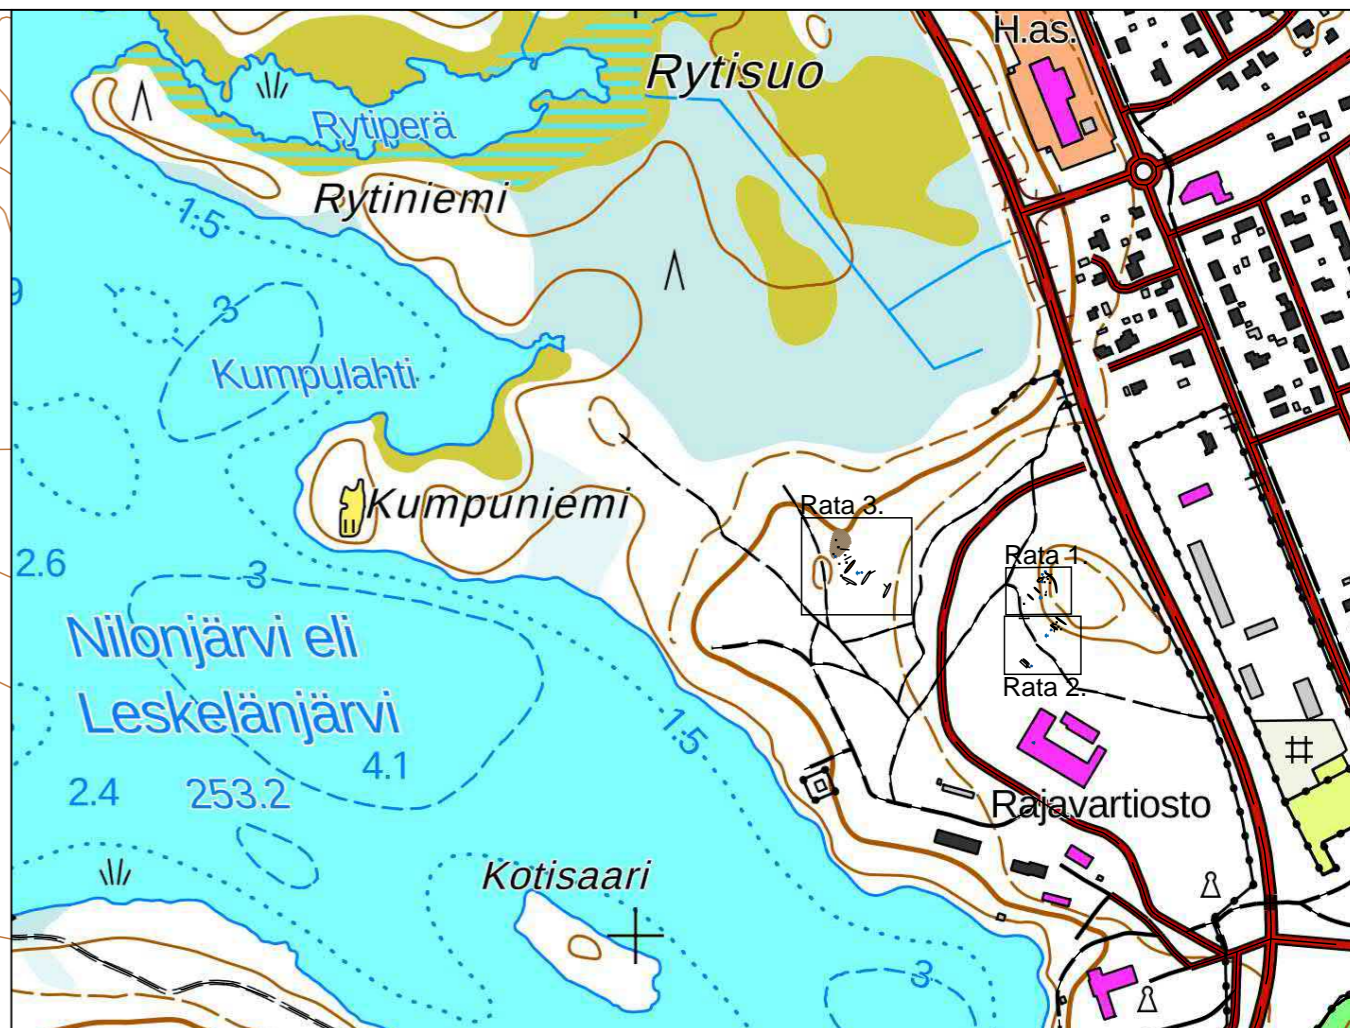
VNa 214/2007 kynnys- (KYA) ja ohjearvojen (alempi oa=AOA, ylempi oa=YOYA) ylitykset:

FCG19: Pb 410 mg/kg (AOA)

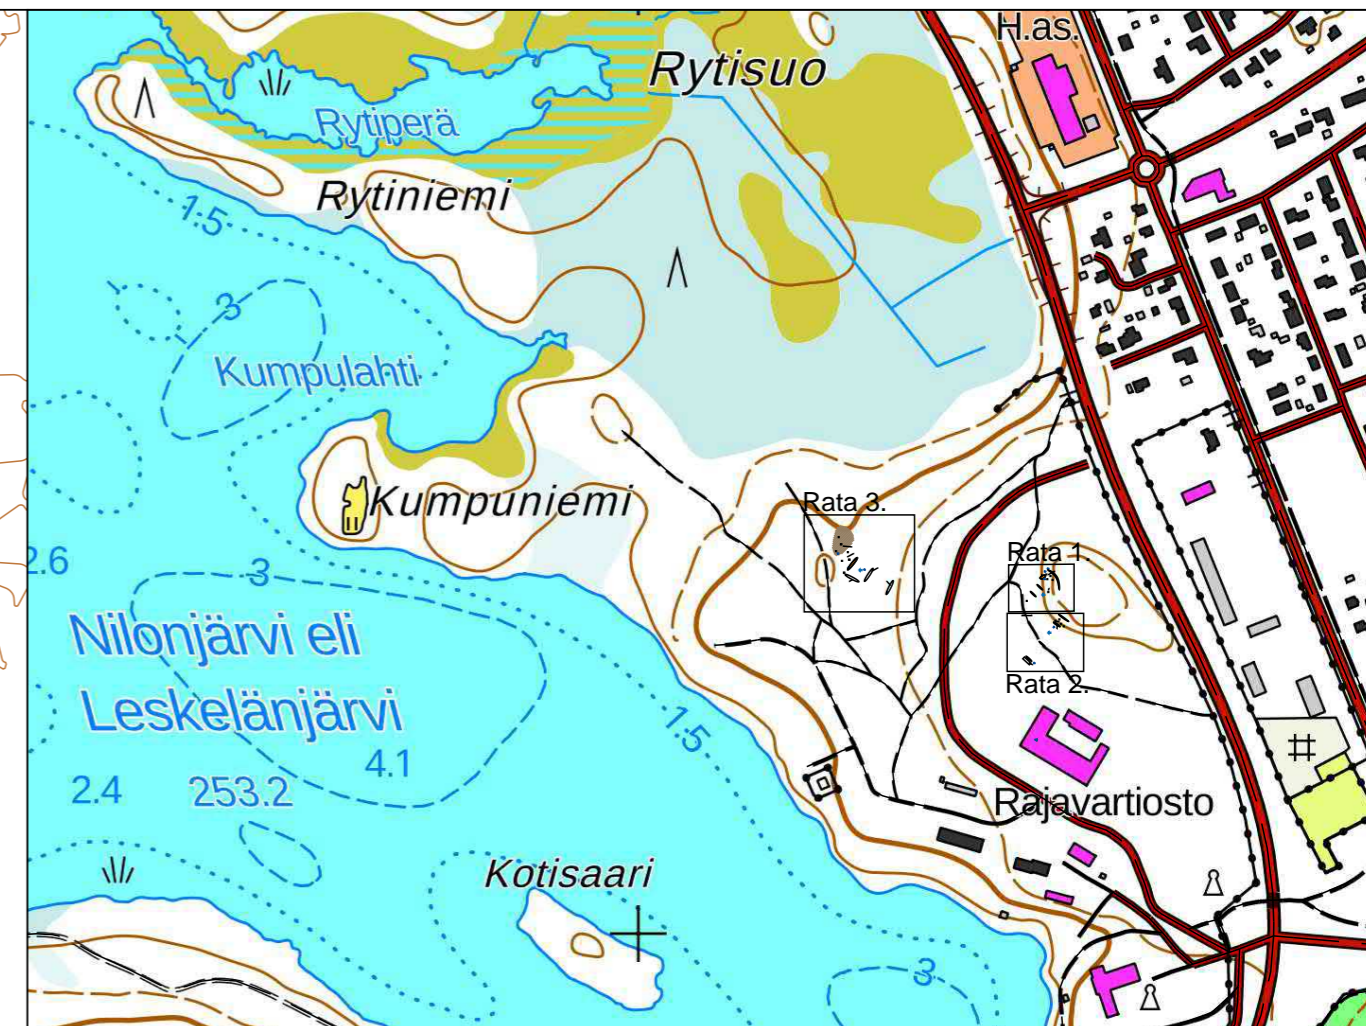
VNa 214/2007 kynnys- (KYA) ja ohjearvojen (alempi oa=AOA, ylempi oa=YOA) ylitykset:

- FCG10: Zn 570 mg/kg (YOA)
- FCG15: Pb 180 mg/kg (KYA)
- FCG16: Pb 230 mg/kg (AOA)
- FCG28: Pb 230 mg/kg (AOA)
